Tourbière de Machais

hydro-géomorphologique

Rapport de Stage réalisé par les étudiants de la Licence de Géographie Physique

UE 322 Géomorphologie Dynamique (avril 2005)

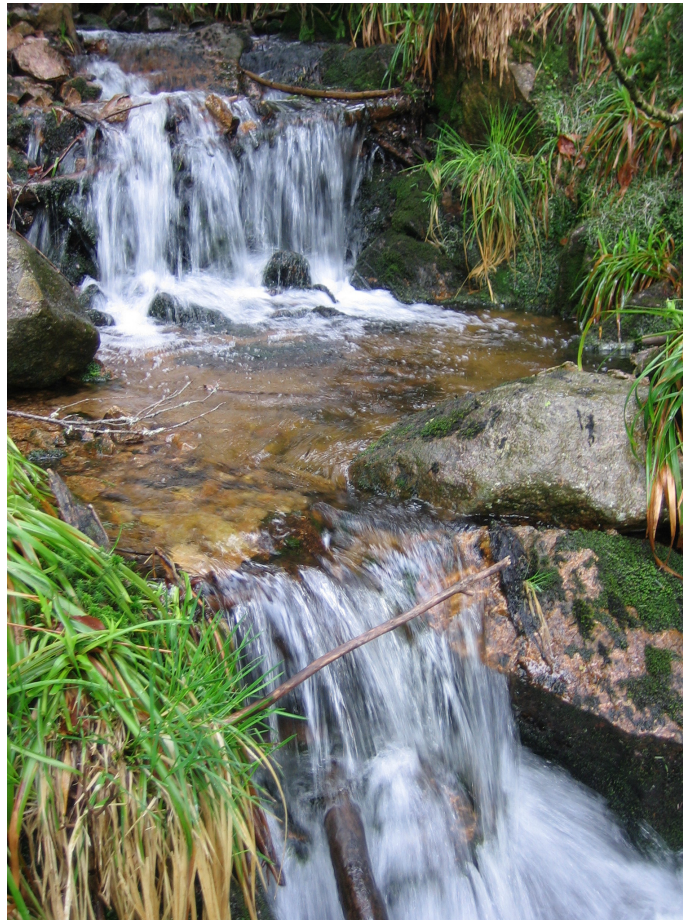
Photo III.1.

Seuils et mouilles (steps and pools)
(photo prise vers l'amont)

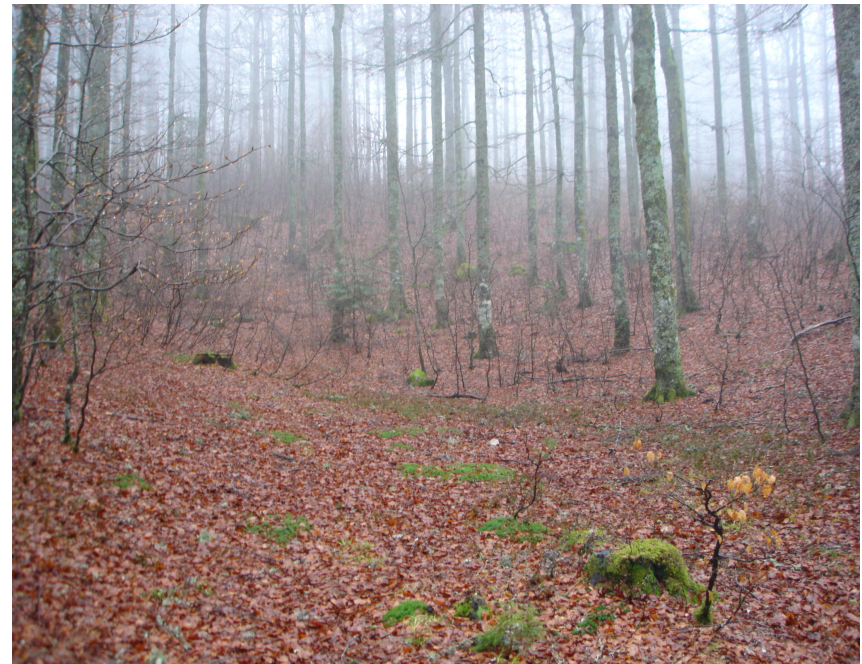
Photo III.2.

Vallon en berceau (photo prise vers l'amont)

- A 1 200 m d'altitude, les 2 petits vallons situés en amont de la buse sont des vallons en berceau d'origine périglaciaires (par opposition aux vallons en V de type fluvatile). C'est à partir de ces formes héritées que le Valsche prend sa source.
- A cet endroit, il n'y a pas d'écoulement visible. Le fossé profond qui borde le chemin draine la moraine et collecte l'eau qui alimente le cours d'eau.
- Légèrement plus en aval, cette forme passe progressivement à une forme en V, ce qui signifie que l'on rentre désormais dans un système hydrologique (dominé par l'érosion régressive).
- Les versants de cette zone sont humides, les arbres courbés à la base, dénotant un creep généralisé sur les versants.

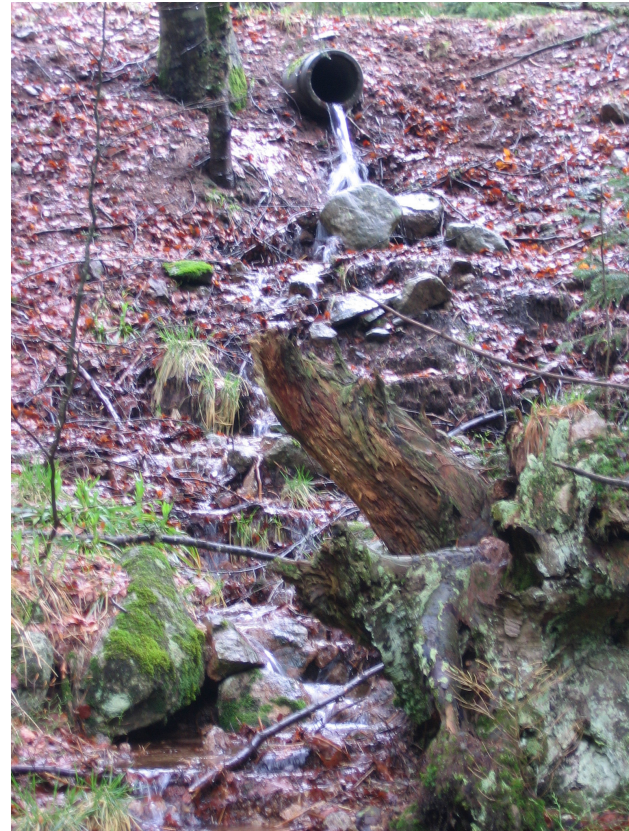
Photo III.3.

La buse (photo prise vers l'amont)

- Pour des raisons de facilités techniques (point fixe), nous débutons la sectorisation du lit à partir de la buse. Le cours d'eau est faiblement encaissé, et le lit est mobile (à chaque fois que nous ne préciserons plus la nature du lit, ce lit sera mobile, par opposition aux lits rocheux).
- Vers 1 070 m, le passage de la buse aux tourbières s'effectue à travers une zone humide, saturée, à faible pente où le cours d'eau n'a pas véritablement de lit, l'eau s'écoule sur la végétation.
- Le débit est relativement lent jusqu'à la tourbière.

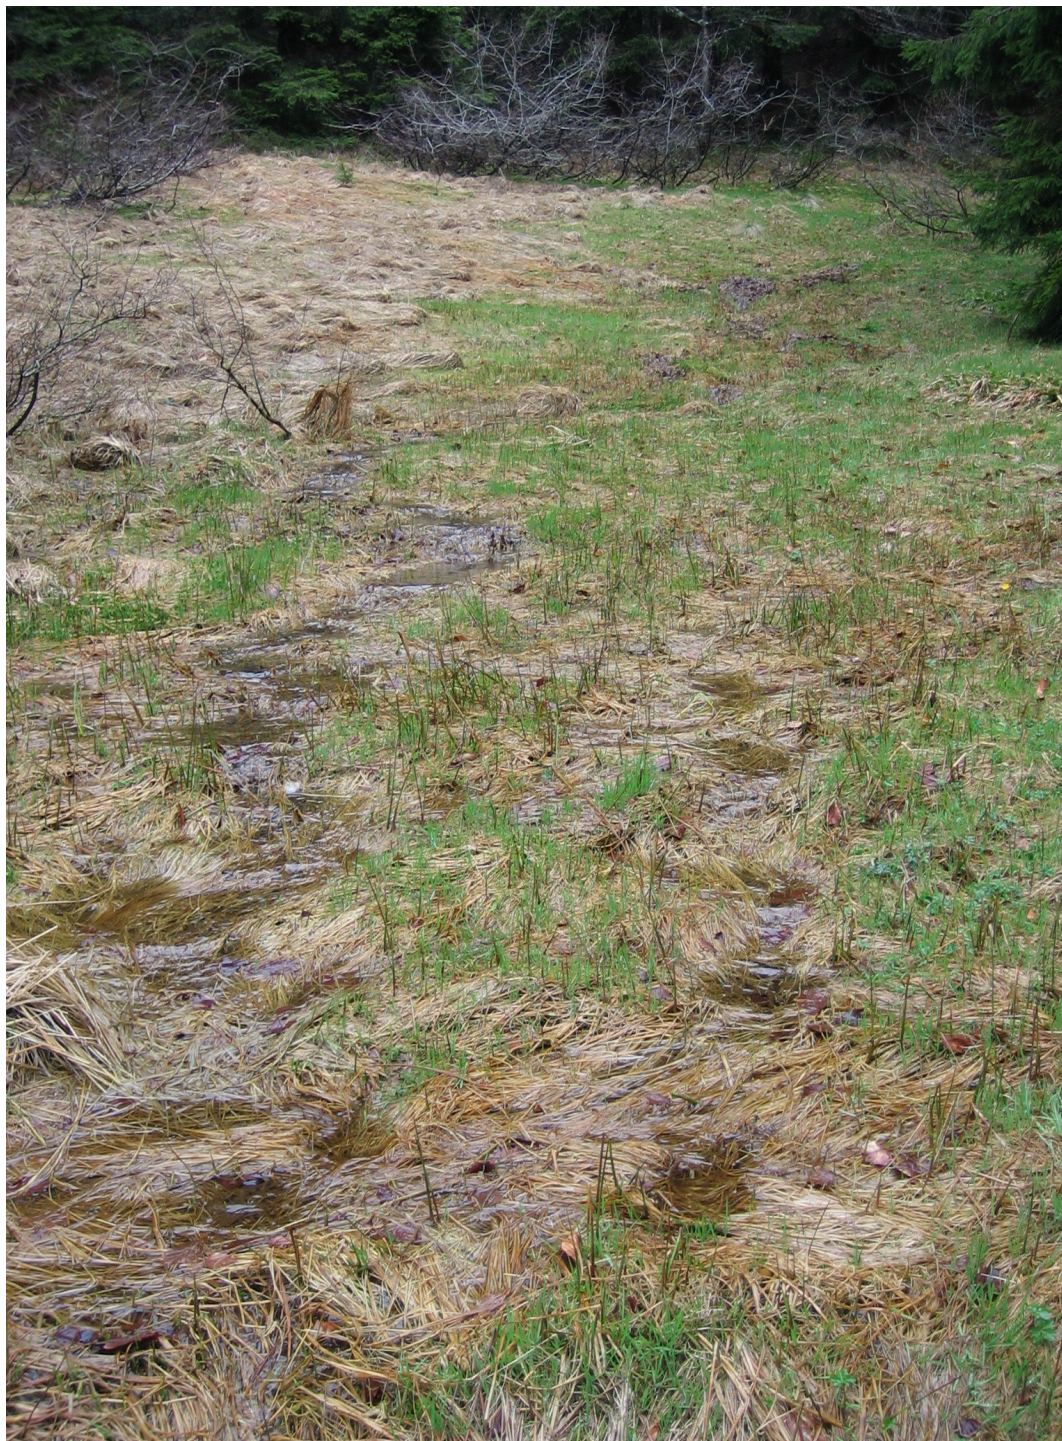
Photo III.4.

**Entrée du Valsche,
dans la tourbière I, le
ruisseau s'écoule sur la
végétation**

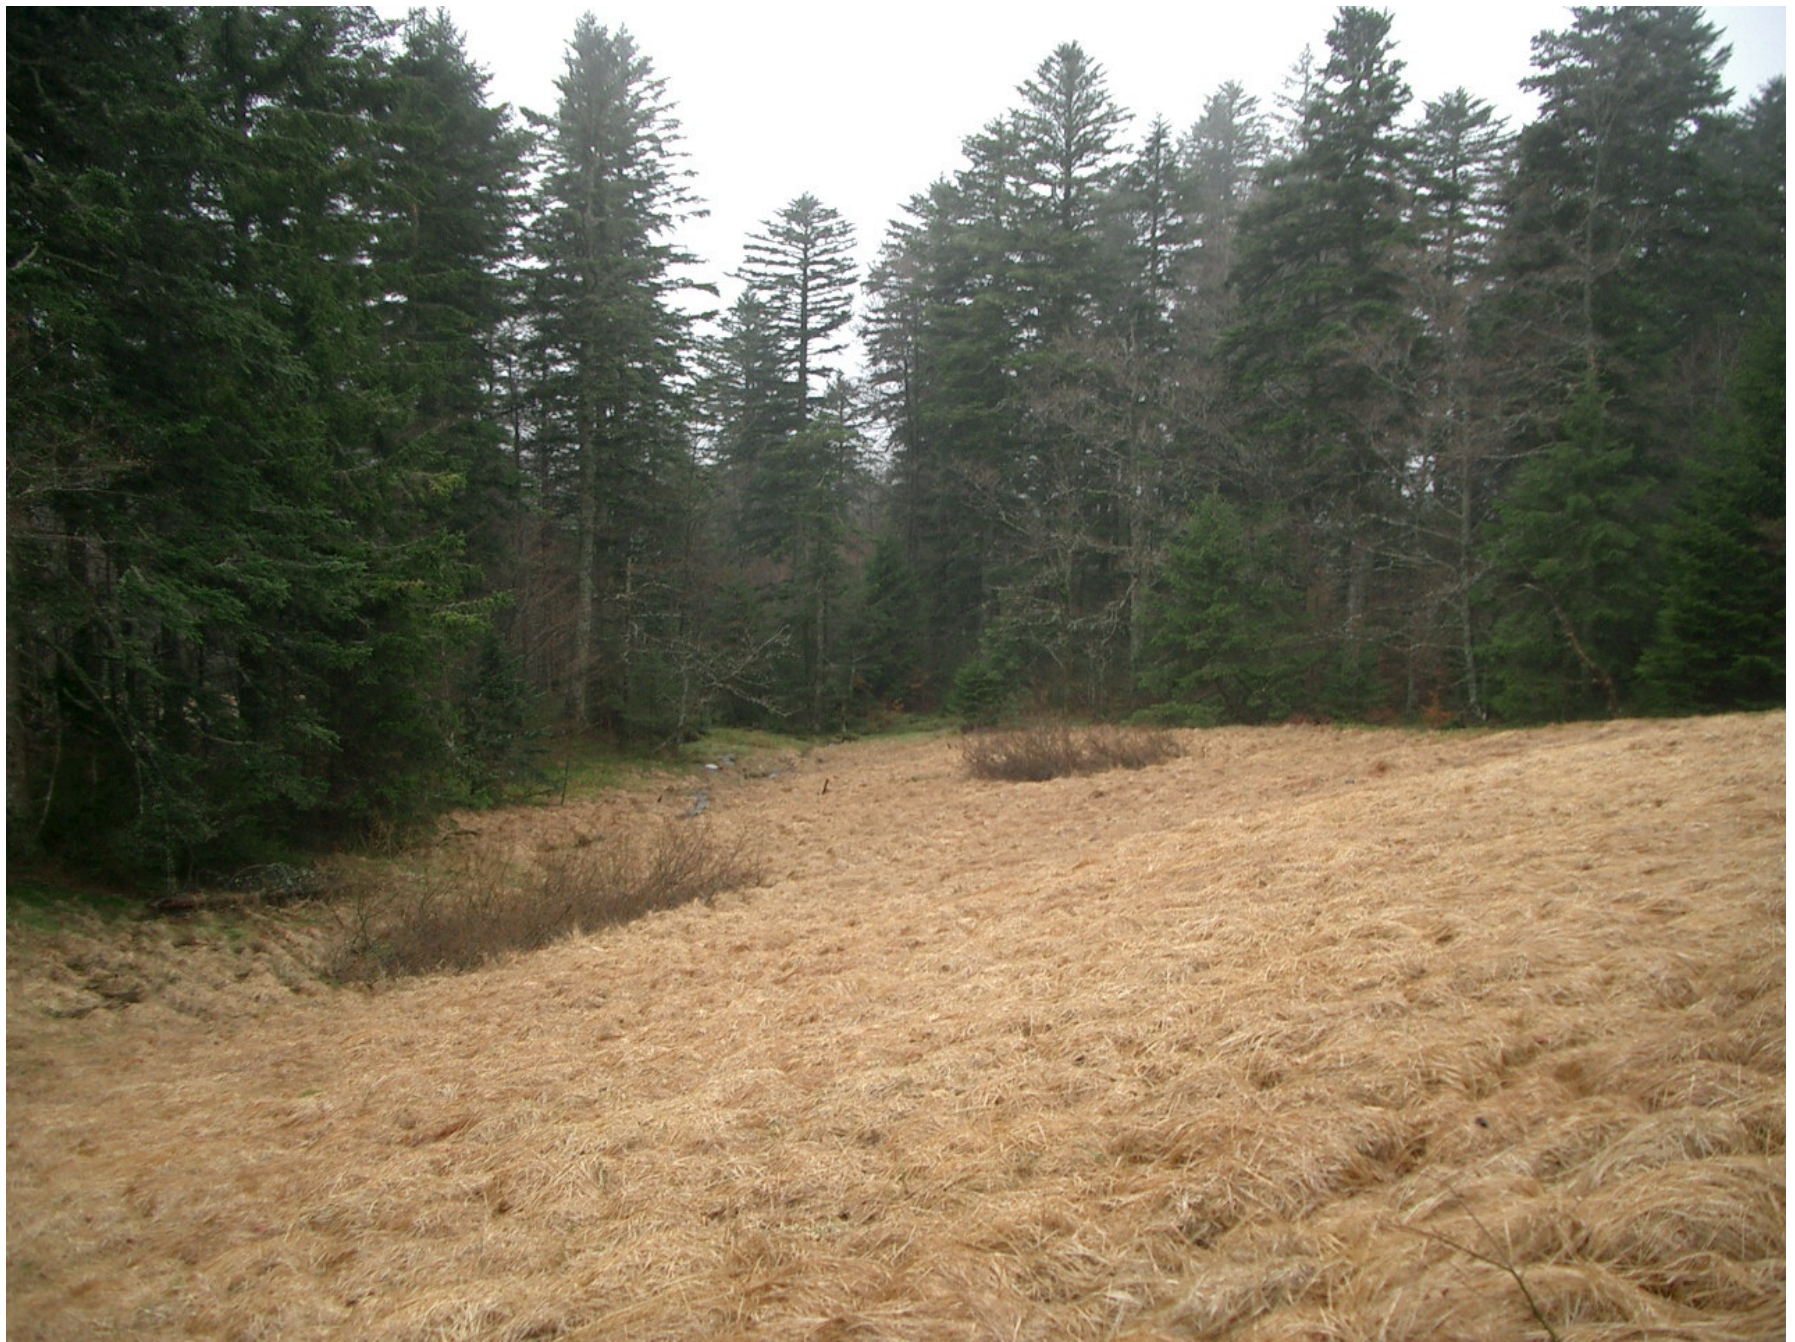
Photo III.5. Tourbière I, le ruisseau est à gauche, forme bombée vers le ruisseau et vers l'aval

- Le cours d'eau principal coule désormais dans la tourbière I (longueur : 50 m) présentant une forme en auge. La topographie est bombée vers l'aval et dissymétrique. Le ruisseau s'entaille sur le côté Est de la tourbière et est rejoint par un second écoulement provenant de la tourbière.
- Dès à présent, il convient de s'interroger sur quelques problèmes : Où commence cette tourbière? Où finit-elle? Quel est le matériel sous-jacent?
- La réponse à ces questions devra permettre d'expliquer la présence d'une tourbière sur une pente et sur une arête.
- En outre, on remarquera la proximité d'une zone saturée en eau (nappe phréatique affleurante) et d'une zone à surface libre (le ruisseau).

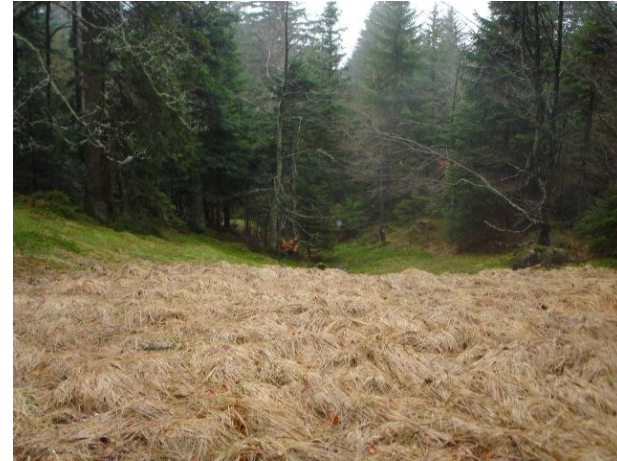
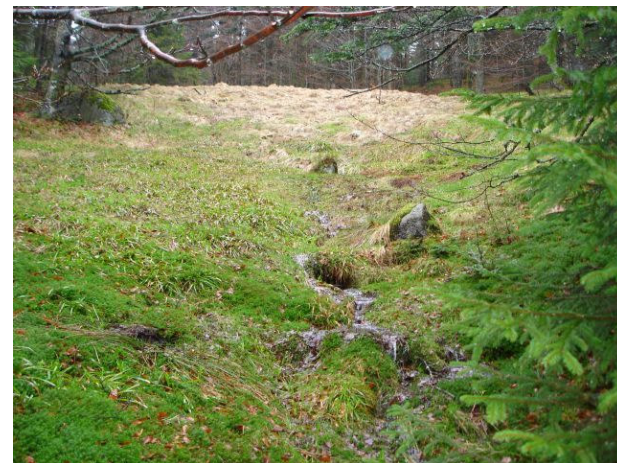
Photos III.6. III.7.

Tourbière II, vue d'amont (ci-dessus) et d'aval (ci-dessous)

- La tourbière II, bombée et convexe, est située en rive gauche du Valsche, légèrement en aval de la tourbière I. En amont de celle-ci, le vallon est en berceau. Cette forme permet le drainage de la moraine, donc la sortie et la concentration de l'eau.
- En contrebas, on passe à une forme en V, et donc à nouveau à un système hydrologique, site de l'érosion régressive.

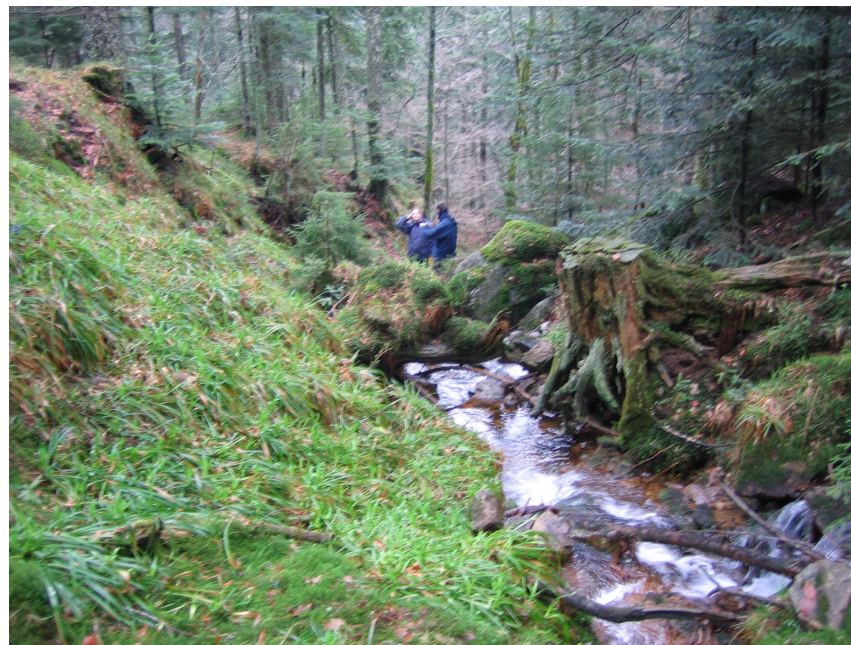
Photo III.9. Forme d'incision importante
(photo prise vers l'aval)

- A partir de ce tronçon, les formes d'érosion sont beaucoup trop grandes pour êtres dues à la simple érosion d'un ruisseau. Une première entaille (5 à 6 m de large, 2 à 3 m de profondeur, 120 mètres de long) apparaît. La largeur du ruisseau est de 50 cm, le lit est encombré de blocs.
- A l'aval de cette zone, le ruisseau a accumulé du matériel fin, et la végétation s'est installée (présence de fougères sur les berges, ...)
- Avant la route, on observe une rupture de pente délimitée par une cicatrice d'arrachement récente. Dans cette zone, un petit mouvement de terrain s'est très certainement produit, d'où l'accumulation en aval, favorisée par le barrage de la route (triangle d'accumulation).

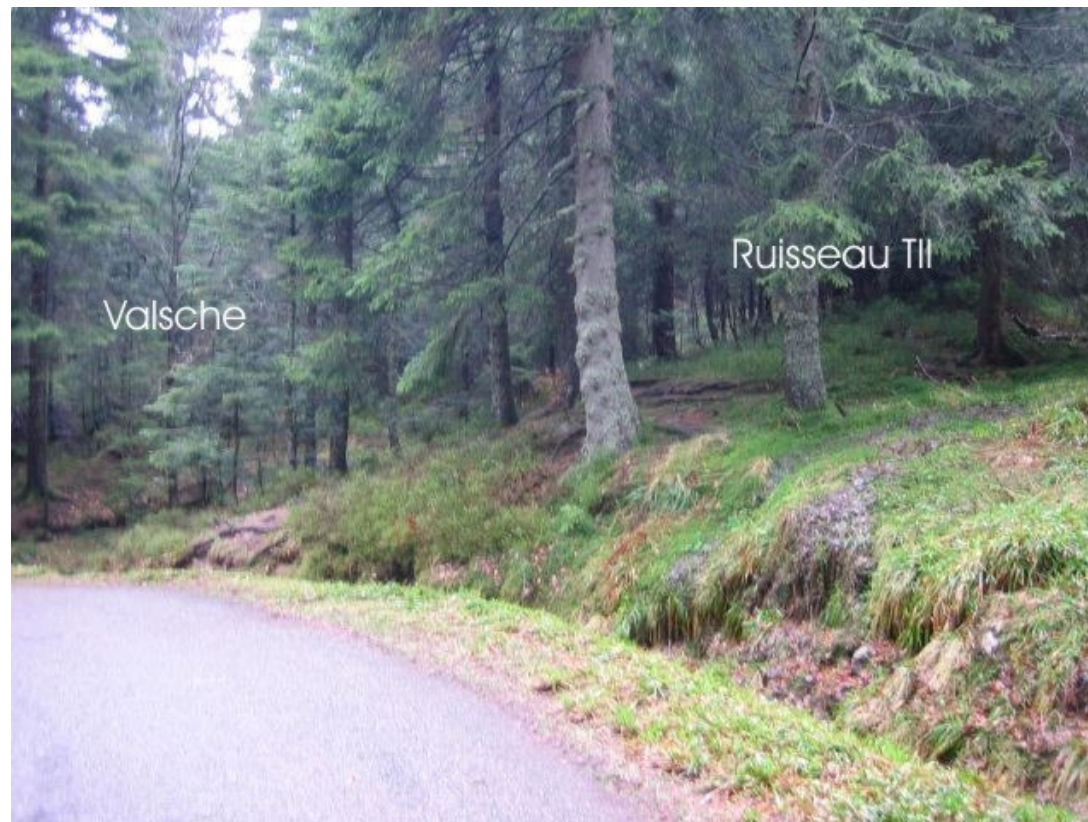
Photo III. 10. Vue latérale : entaille différentielle à l'aval des Tourbières I-173 et II-173

- A quelques mètres de leur confluence, Le Valsche coule 2,50 m en contrebas du ruisseau T-II. Ceci montre que - dans cette zone - ces ruisseaux sont commandés par l'amont versant et non par l'aval, l'entaille supérieure du Valsche est due à sa compétence supérieure.

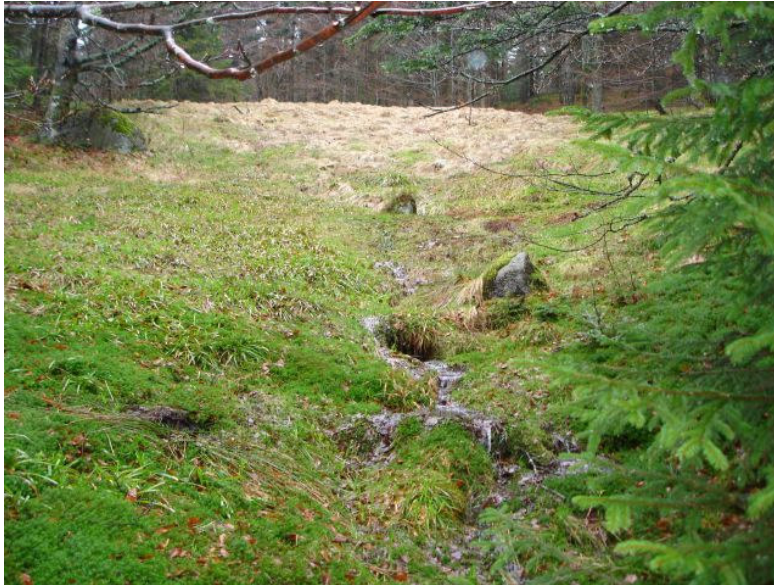
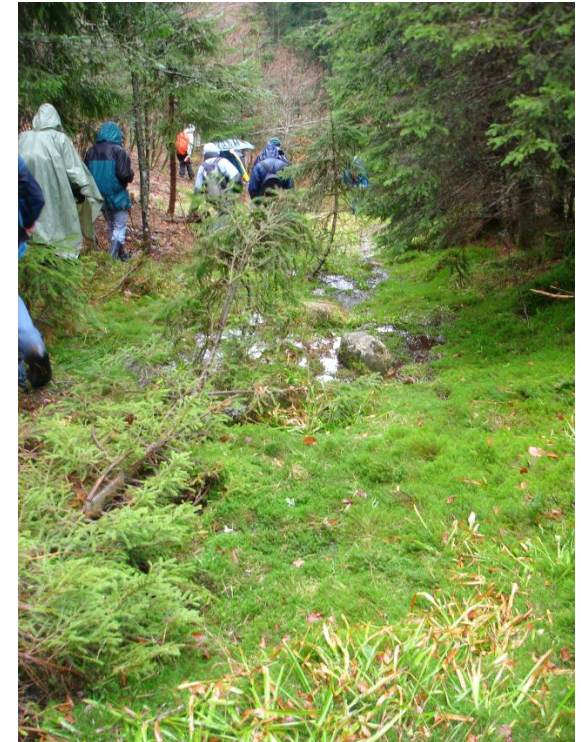
Photo III.11 III.12.

Vue amont : importance de l'entaille à l'aval de la Tourbière II-173

- On peut donc émettre une autre hypothèse quant à l'origine de ces incisions importantes : des événements catastrophiques (associations d'orages ou de précipitations exceptionnelles, ...) ont pu provoquer la vidange et la destruction partielle des tourbières T-I et T-II, celles-ci, pleines d'eau ont pu crever, se vider brutalement et creuser les vallons.
- L'incision serait due à des laves torrentielles.
- Ces événements ne sont pas datés (ils pourraient l'être indirectement si l'on datait les accumulations dans la tourbière principale)
- Le Valsche passe désormais sous la route à travers un chenal aménagé par l'homme avant de reprendre son cours.

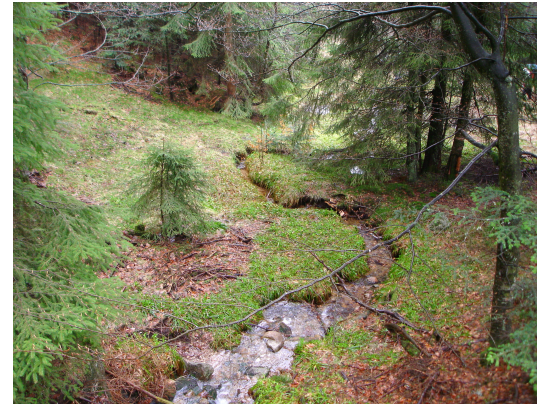
Photo III.13. Le Valsche et ses méandres (photo vers l'aval)

- En aval, la forme topographique est moins encaissée qu'au-dessus de la route (1 030 m). Le Valsche méandre dans une zone d'accumulation. La pente est plus faible qu'en amont. Le débit est d'environ 10 l/sec.
- Tourbière III (longueur : 109 m) : Située en rive gauche du Valsche ; c'est une zone en creux dans des formations de versant plus anciennes (dernières moraines).
- Tourbière IV (elle se trouve au même niveau que la tourbière III, mais est plus petite) : située en rive droite.
- Ces tourbières sont probablement plus jeunes que les précédentes. Elles sont emboîtées dans la topographie post-glaciaire, et se terminent en pointe avec apparition de blocs morainiques à l'aval (*soutirage par le ruisseau*).

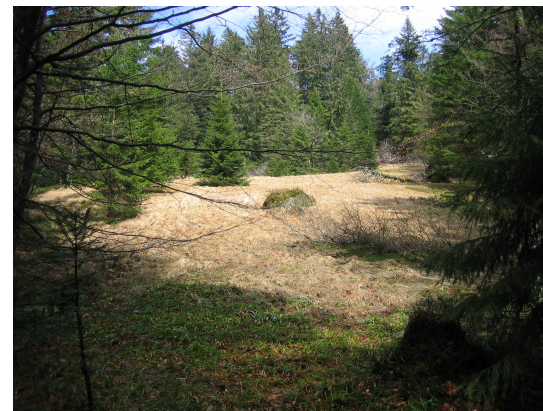
Photo III.14. Tourbière III (photo vers l'amont)

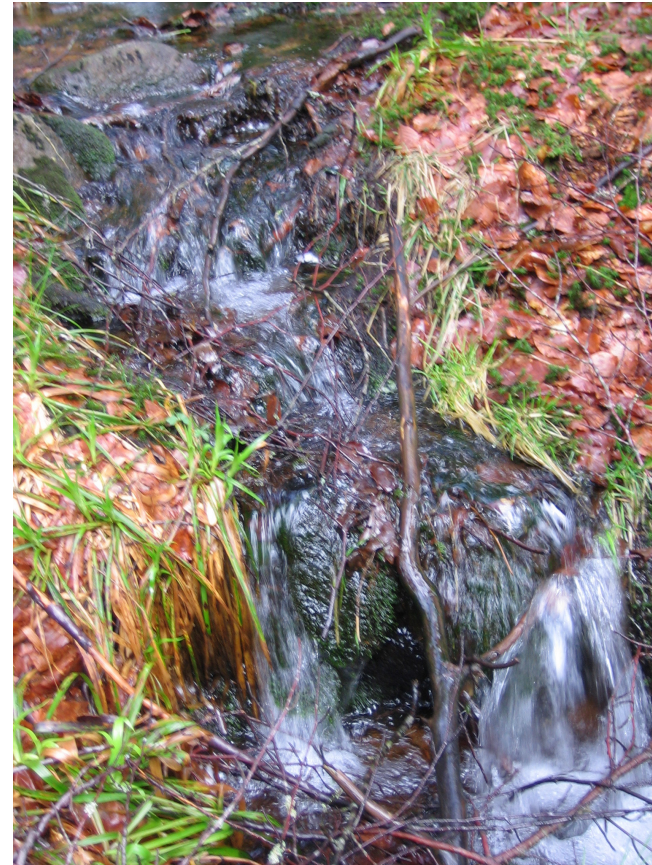
Photo III.15.

Lit rocheux (photo vers l'amont)

- Environ 350 mètres en aval de la source, on observe la présence d'un banc rocheux granitique qui barre le ruisseau. Ce banc réapparaît dans la tourbière. Il délimite deux parties, l'amont peu inclinée, l'aval plus inclinée. Cette apparition d'un substrat imperméable a joué probablement le rôle de barrière, ce qui a facilité l'installation de la tourbière en amont.
- Au niveau du lit rocheux, on observe également une rupture de pente. Celle-ci est douce à l'amont et s'accroît à l'aval. Le débit en aval s'accroît ainsi et le ruisseau circule dans une zone d'accumulation. Le remaniement du matériel à l'intérieur de cette zone est caractérisé par l'hétérométrie des blocs.

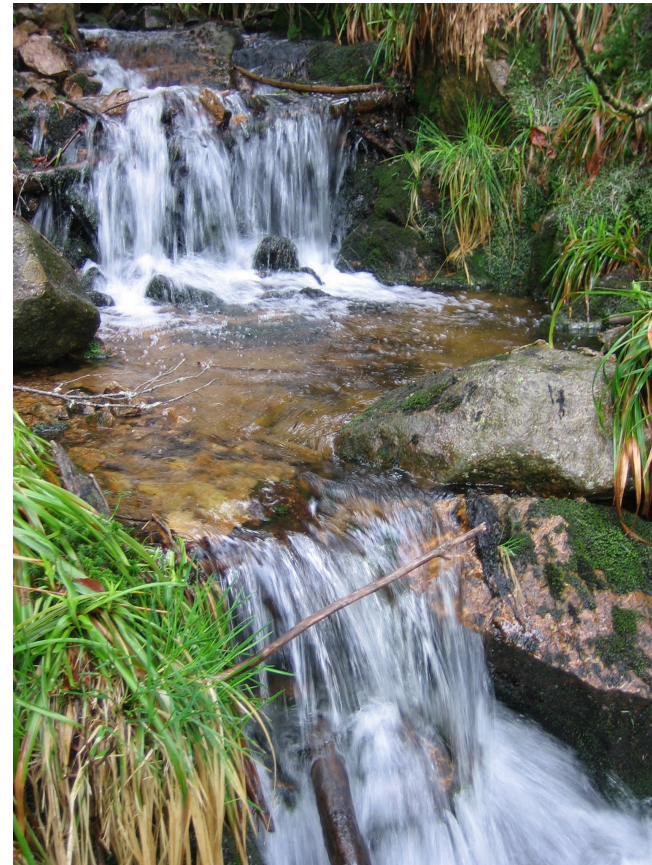
Photo III.16.

Steps and Pools (photo vers l'amont)

- Traversée d'un chemin de débardage à 400 m environ en aval de la source (altitude 1020?).
- La traversée d'une zone d'accumulation entraîne :
 - La présence de Steps and Pools en quantités plus importante,
 - Le 2^{ème} affluent du Valsche, en rive gauche à environ 450 m en aval de la source.
 - Le 3^{ème} affluent du Valsche également en rive gauche à environ 490 m en aval de la source et capture de l'affluent.
- A l'extrémité de ce tronçon, le lit s'élargit (2m50), on observe une perte de vitesse avant la rupture de pente où le cours d'eau reprend son cours.

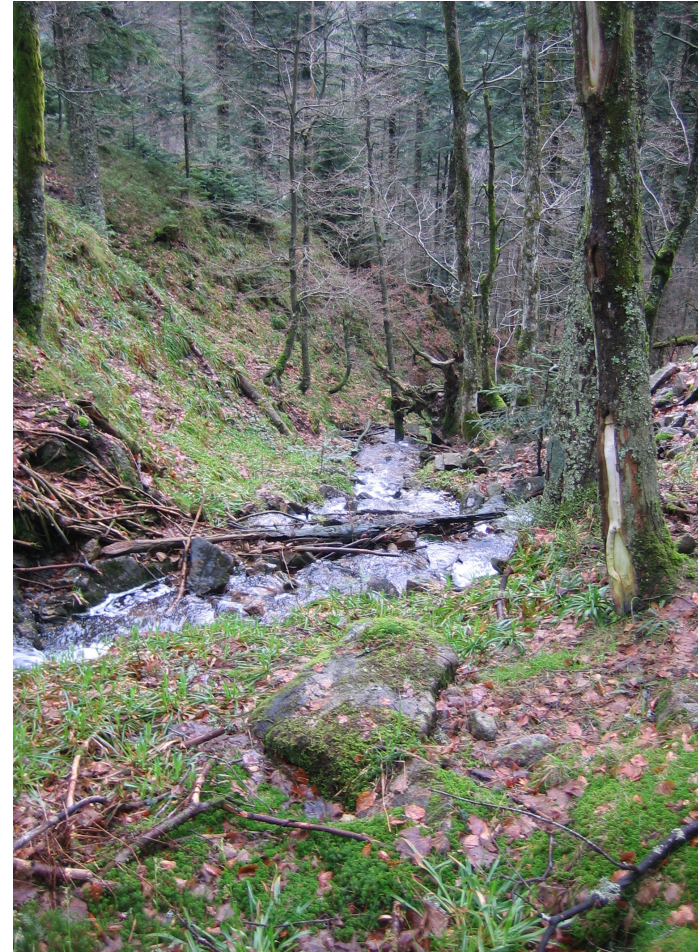
Photo III.17. Incision importante du Valsche dans la topographie (photo vers l'aval)

- **A l'altitude de ...m**, essayant de rattraper son niveau de base, le Valsche franchit une rupture de pente par une incision en V de 125 m de long. Cette rupture de pente est la plus nette que l'on ait pu observer depuis la source.
- L'ampleur de l'incision peut être expliquée d'une part par le transfert des matériaux provenant de l'amont et d'autre part par l'existence de la bordure du cirque glaciaire (le profil en long du Valsche se régularise).
- Les versants sont dissymétriques : la rive gauche est plus abrupte que la rive droite.
- Augmentation du débit : le cours d'eau prend de plus en plus de vitesse .
- Cette zone a fourni le matériel qui s'est répandu dans le cône de déjection.
- Présence dans le lit de nombreux débris végétaux (troncs, branches, ...), cassés, remaniés par le cours d'eau.

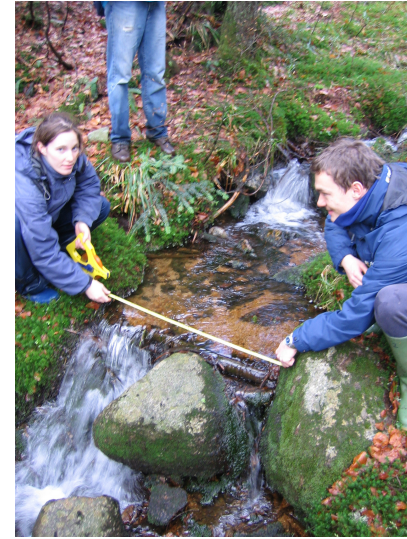
- Mesure d'une séquence de « Steps and Pools »
 - Largeur du lit : 1m50 ;
 - Step : 60cm ;
 - Longueur du Pool : 1m80
- A 550 m en aval de la source, arrivée d'un sourcin.

Mesure d'un Steps and Pools (photo prise vers l'amont)

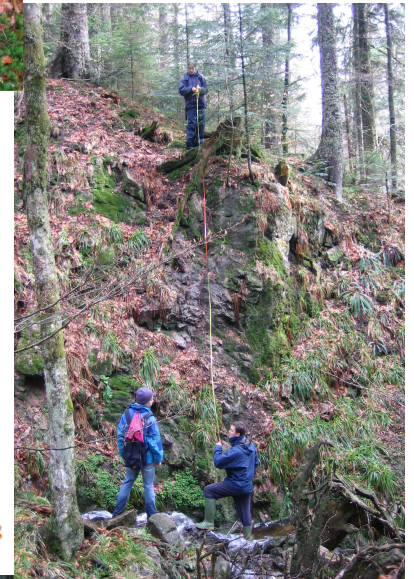
Incision dans la topographie

- A 600 m en aval de la source, on effectue une mesure de l'incision de la topographie par rapport à la rupture de pente : 6m70. A cet endroit, le Valsche s'incise de 10 à 15 m dans la topographie post-glaciaire. La largeur de l'incision est de 20 à 25 m.

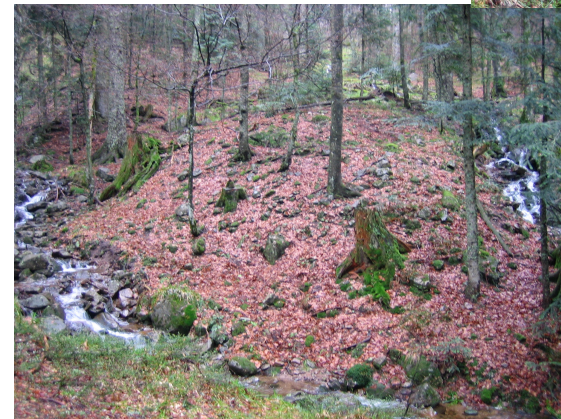
Le 4ème affluent (photo prise vers l'amont)

- A 630 m en aval, un 4ème affluent au débit très faible, à écoulement turbulent sur lit rocheux.
- A 660 m en aval de la source, un 5ème affluent en rive gauche. Successivement, ce dernier incise (forme concave) et accumule (forme convexe) ses sédiments. Cet affluent est divisé en 4 bras, qui se rejoignent à la convergence des 2 cours d'eaux.

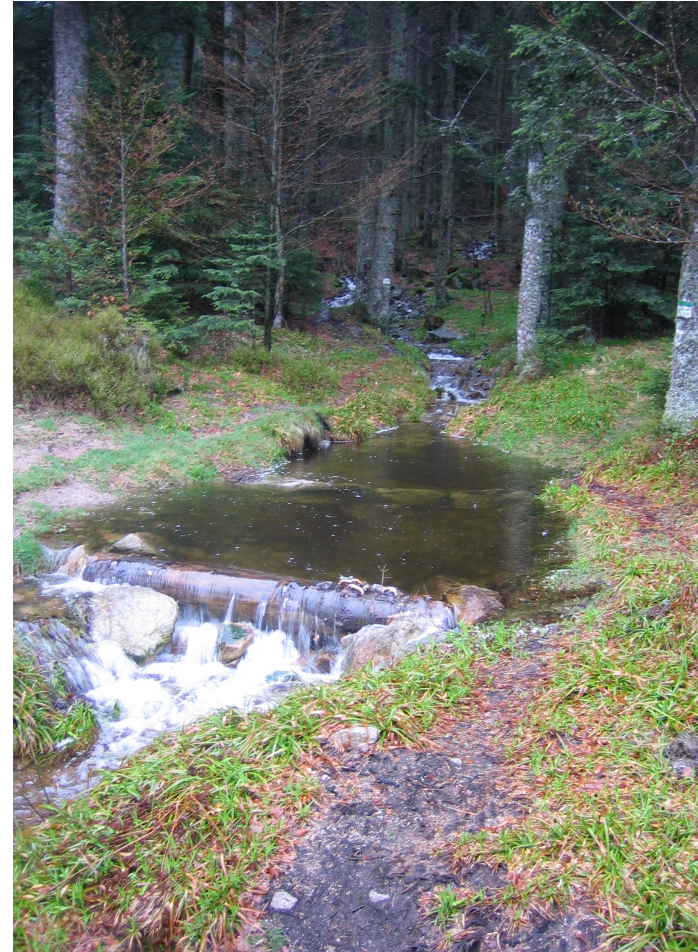
Photo III.21.

Bassin de sédimentation aménagé (photo vers l'amont)

- A 685 m en aval, un 6^{ème} affluent rejoint le cours principal. C'est le premier en rive droite.
- A 730 m en aval de la source, un 7^{ème} et dernier affluent en rive droite. Son débit est faible, le lit n'est pas très net.
- Dans cette dernière zone, la pente devient faible pour être complètement nulle au bassin de sédimentation.
- Bassin de sédimentation
 - L : 9,20 m
 - l : 4 m

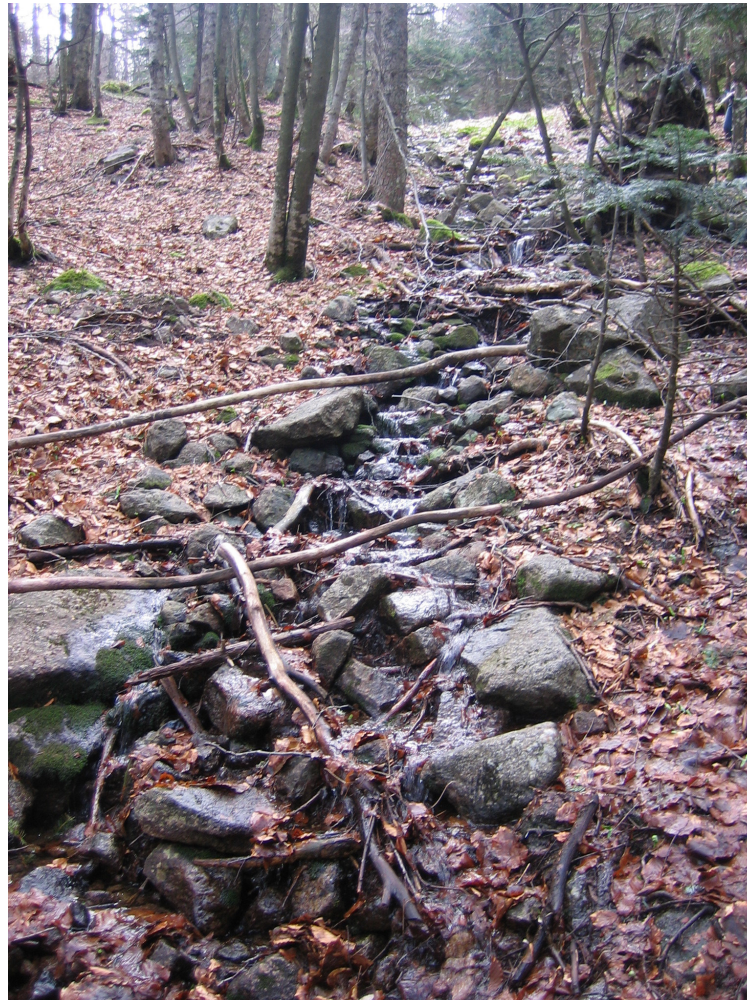
Photo III.22.

Le 170 en aval de la tourbière
(photo prise vers l'amont)

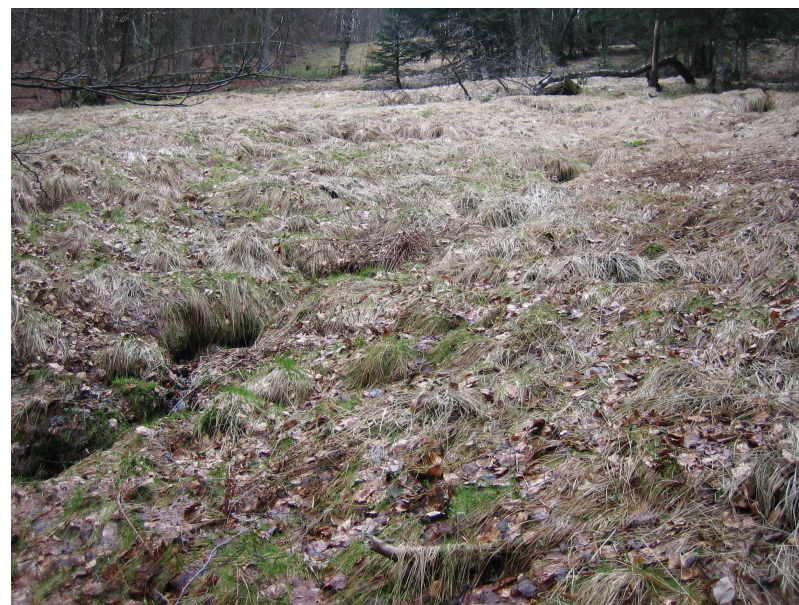
Photo III.23 La Tourbière 170.1 (photo vers l'amont)

- Le ruisseau 170 apparaît de manière évidente dans la topographie au niveau de la tourbière 170.1 qui est une tourbière de pente en creux. Son apparition, au centre de la tourbière, coïncide avec une rupture de pente dans la partie aval de cette tourbière.

- Le ruisseau parcourt une soixantaine de mètres dans la tourbière, à travers un petit chenal. La pente est faible et l'écoulement relativement lent. Cette tourbière présente une entrée principale et deux entrées latérales. Elle se termine en pointe.

- L'apparition des blocs de granite vers l'aval indique un sous-tirage de matériel. La surface originelle devait donc être plane et lors de la fonte des glaces, cette surface s'est probablement abaissée vers l'aval, donnant naissance au ruisseau 170.

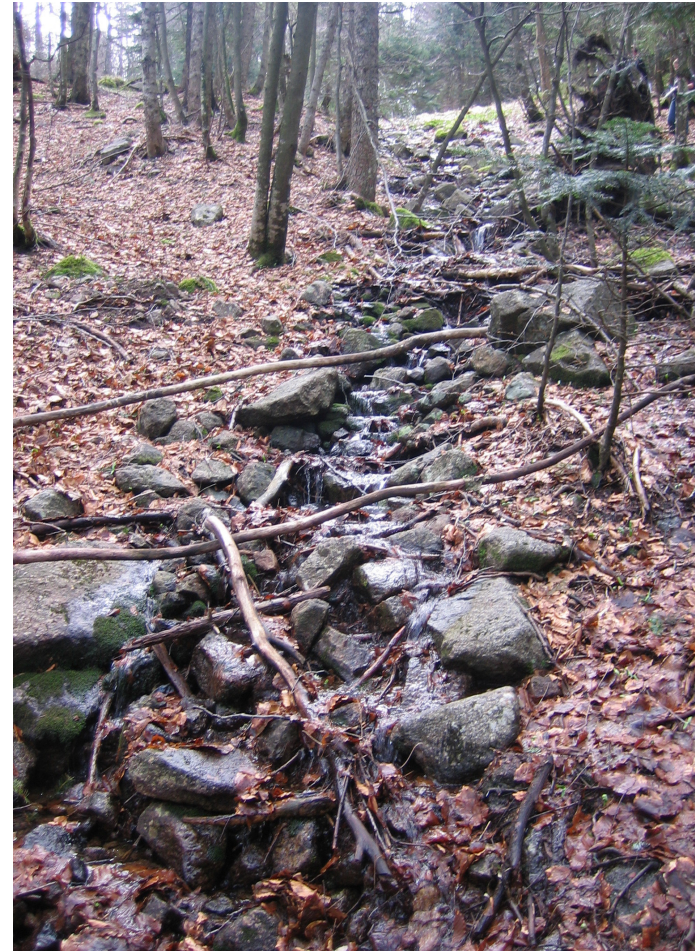
Photo III.24

Pavage sur blocs morainiques (photo vers l'amont)

- L'écoulement se fait sur des blocs morainiques émoussés de taille variable. La pente s'accroît à la sortie de la tourbière et on note la présence de nombreux steps and pools. Le débit s'accroît, mais reste encore très modéré.
- Sur la rive gauche on n'observe presque pas d'incision, alors que sur la rive droite l'incision est plus importante, d'environ un mètre.
- La courbure de la base des arbres vers l'aval nous dévoile le mouvement d'érosion du versant. Il en est de même pour les blocs recouverts par du matériel venant de l'amont, preuve du déplacement du versant vers l'aval (creep généralisé sur les versants).

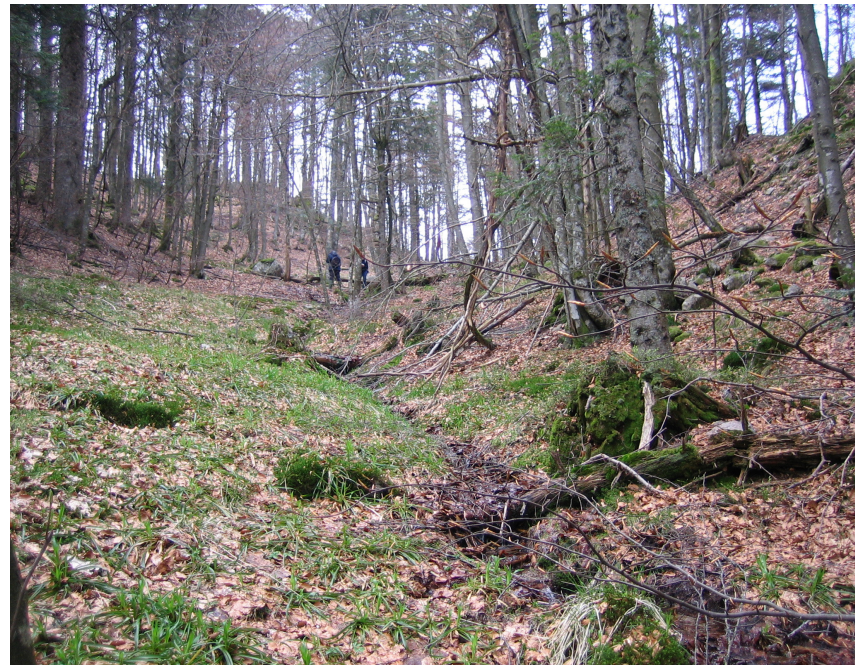
Photo III.25

Niche de nivation (photo vers l'amont)

- La 1^{ère} niche de nivation se situe au même niveau que la partie aval de la tourbière, sur la rive gauche, à une altitude de 1050m. Dans cette zone, la glace était bloquée par des éperons rocheux, ce qui pourrait expliquer la présence de blocs erratiques.
- Cette niche doit très certainement son existence à la présence de roche en place en amont. Celles-ci n'ont pas un stock d'eau suffisant pour l'alimentation d'une tourbière.
- De gros blocs y sont déposés et l'écoulement s'effectue sur l'herbe. Vers l'aval, cet écoulement a déjà incisé son propre lit.

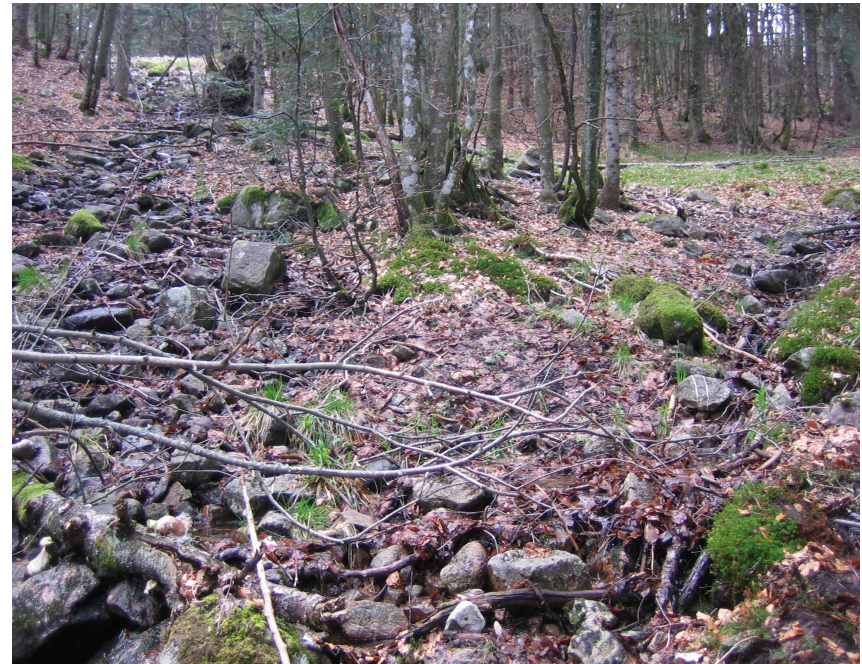
Photo III.26

Zone de confluence (photo vers l'amont)

- A une quarantaine de mètres en aval de la tourbière, le 1^{er} affluent, qui prend sa source dans la 1^{ère} niche de nivation, rejoint le ruisseau principal.
- A cet endroit le lit s'élargit nettement et l'écoulement est diffus.
- En amont de la confluence apparaît une forme triangulaire et bombée. Il s'agit d'une zone d'accumulation. On y observe le développement de la végétation.

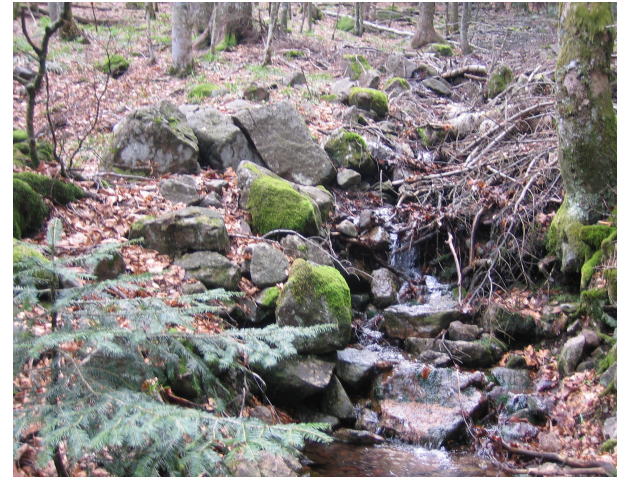
Photo III.27 Accumulation (photo vers l'amont)

- Sur 60 mètres le ruisseau incise de plus en plus, érode et accumule. Le lit se rétrécit et la pente des versants est dissymétrique, plus abrupte sur la rive droite.
- A l'amont du chemin, le ruisseau 170 se divise en plusieurs chenaux. Cette division est probablement due à une diminution de la pente, accompagnée d'une accumulation de débris divers.
- Deux affluents rejoignent le ruisseau en rive droite.
- Au contact du chemin, le lit rocheux apparaît sur 1 mètre.
- Remarque : depuis la tourbière et jusqu'au chemin, le tracé du ruisseau est relativement rectiligne et l'écoulement se fait sur des blocs morainiques.

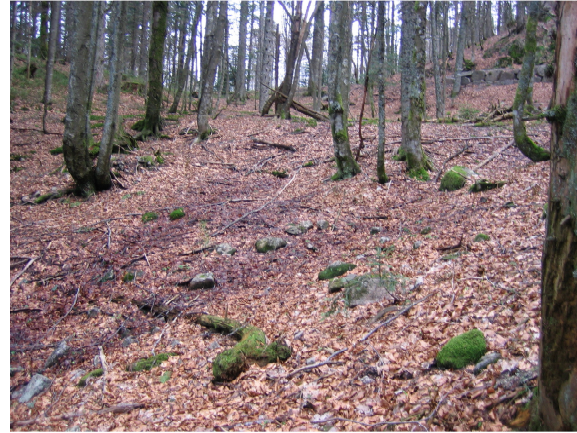
Photo III.29 Deuxième niche (photo vers l'amont)

- Sur la rive gauche, la 2^{ème} niche s'ouvre, moins importante que la 1^{ère}, à une altitude de 1015 m. Celle-ci ne donne pas lieu à un affluent visible, mais les traces d'un écoulement intermittent apparaissent.

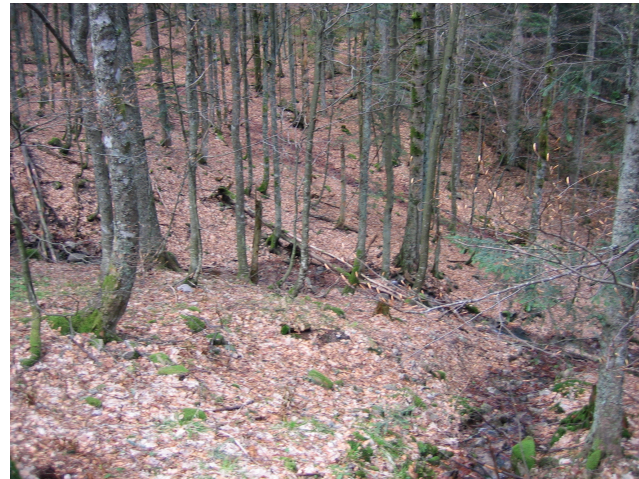
Photo III.30

Incision et zone de confluence (photo vers l'aval)

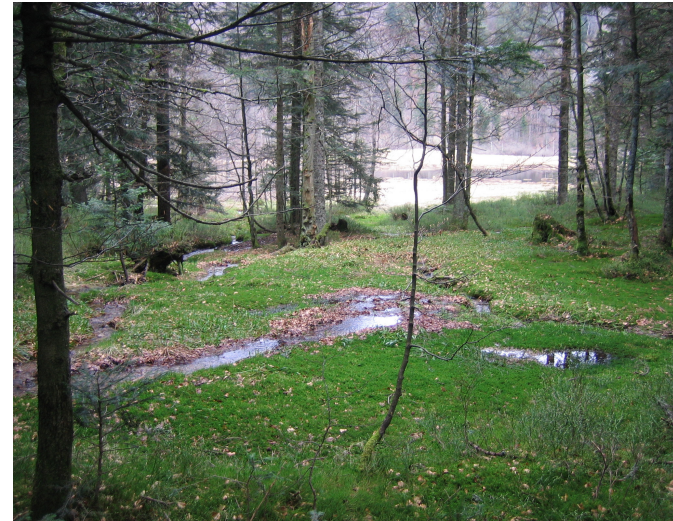
Photo III.32 Le Cône de déjection (photo vers l'aval)

- L'écoulement est presque horizontal et le ruisseau se sépare en différents chenaux pour regagner la tourbière. La zone est très saturée, mais les chenaux apparaissent de façon assez nette, légèrement incisé dans le cône.
- Un dernier affluent de rive droite rejoint le ruisseau. Celui-ci vient d'une tourbière située dans le cône.
- Certains chenaux forment des méandres en s'incisant dans la zone saturée. Ils coulent sur l'herbe et le fond est recouvert de sédiments.

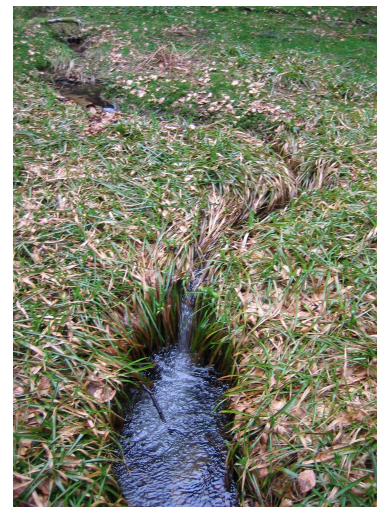
Photo III.33
Méandres
(photo vers l'amont)
